Hors-série n° 11 | 2019
Germigny, un nouveau regard

Germigny-des-Prés : nouvelles observations archéologiques sur le bâti

Christian Sapin, Stéphane Büttner et Sylvain Aumard

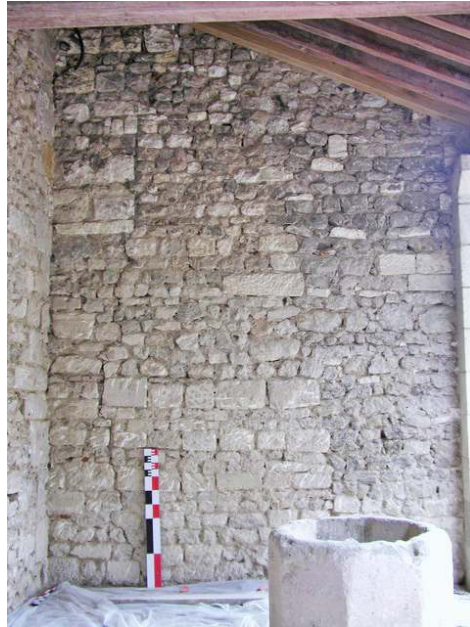
Fig. 1 – Maçonneries découvertes en 2022 sous les enduits modernes du mur oriental côté sud

- 2 En 2002, une campagne de restauration des enduits a été menée principalement sur les parties basses intérieures des trois absides et sur la première travée de la nef au contact du chevet. Les enduits anciens (XIX^e siècle) dégradés avaient été préalablement piquetés par une entreprise sur près d'un mètre de hauteur depuis le sol, avant leur reprise et une réfection de l'électricité. Menées *in extremis*, en profitant de ces travaux, quelques rapides observations ont montré à la fois l'importance des restaurations du XIX^e siècle et plusieurs aspects méconnus des maçonneries anciennes³. À l'intérieur, sont notamment apparues les assises régulières en petit appareil de moellons que l'on a vu comme l'état originel de l'édifice (fig. 1), ainsi que, pour l'abside, les piédroits des baies évoquant des allèges initialement proches du niveau du sol actuel (fig. 2).

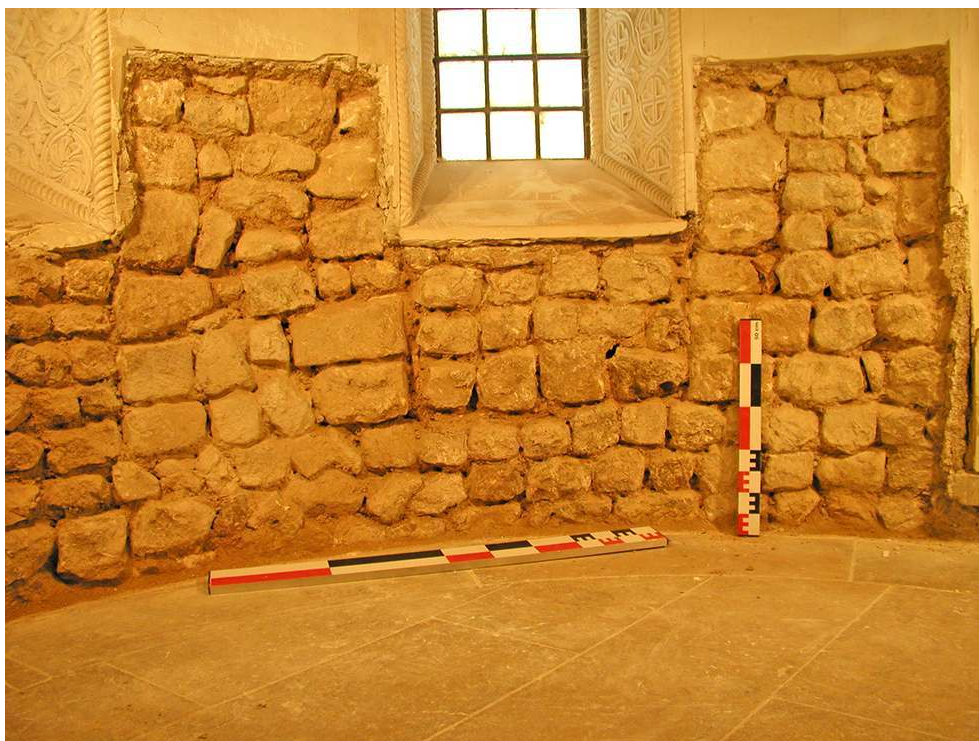
Fig. 2 – Maçonneries originales de la partie inférieure de l'abside

baies dans un second temps. Celles-ci apparaissent déjà bouchées dans l'état avant restauration. Afin sans doute de recréer un éclairage, l'architecte a choisi d'implanter de nouvelles ouvertures dans trois des niches basses, en les perçant et en créant un appui en moellons (cf. fig. 2). De fait, le parement extérieur de l'abside orientale a indéniablement été repris au XIX^e siècle, ce qui a complètement gommé les traces des baies hautes romanes pourtant visibles sur la documentation ancienne.

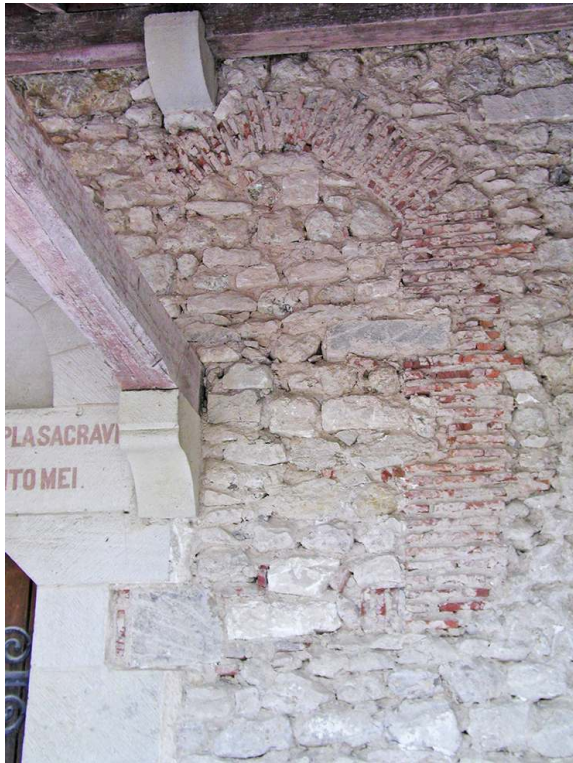
Fig. 3 – Arc en mitre retrouvé sous les enduits extérieurs du mur sud

- 3 Bien entendu, compte tenu des fortes limites de l'analyse de terrain, ces constats appellent à être vérifiés un jour par une approche archéologique plus poussée.
- 4 Parmi les apports les plus intéressants, nous nous attarderons sur l'espace moins connu du porche sud, où les élévations internes, complètement mises à nu, ont révélé l'existence d'une baie et la trace d'un chaînage qu'il est fort difficile de placer en chronologie. Conçue en mitre, la baie est constituée de briques et pourrait avoir été installée dans un précédent état du gouttereau sud (fig. 3).

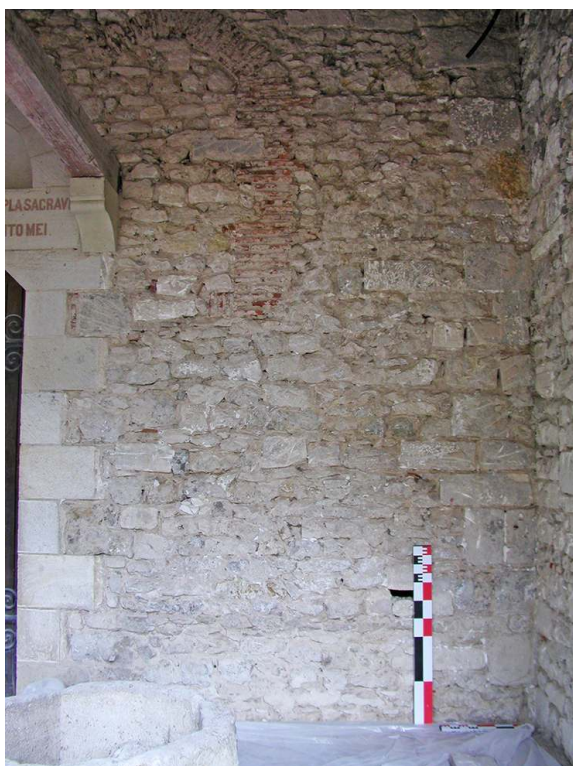
Fig. 4 – Pilastre d'angle visible à l'est du porche

- 5 Dans l'angle nord-est, les alternances des pierres de taille en moyen appareil suggèrent l'arrachement d'un chaînage d'angle pouvant appartenir à un pilastre ou à un contrefort conforme aux interprétations anciennes (fig. 4).

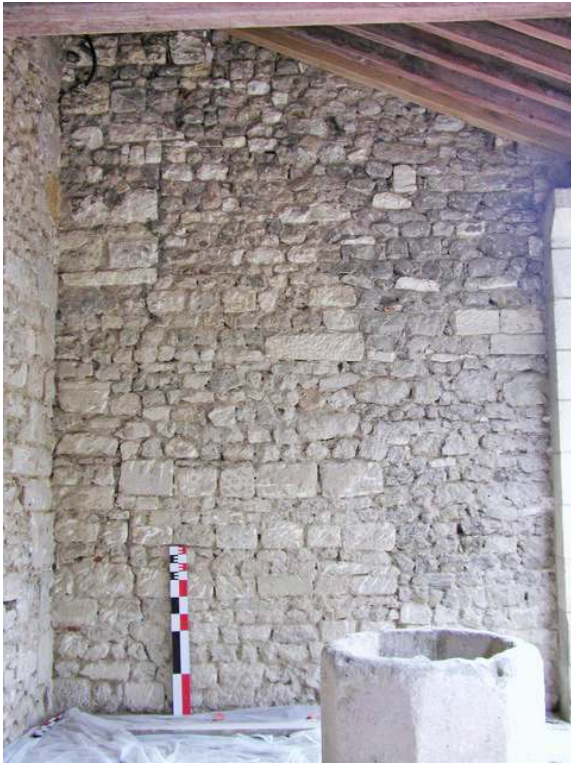
Fig. 5 – Porche sud, chaînage en moyen appareil

- 6 Cette disposition ne semble toutefois bien perceptible qu'en partie haute et ne s'appréhende pas aussi clairement à mi-hauteur de l'élévation, à l'instar de ce que montre aussi le mur oriental du porche, qui paraît conserver le vestige d'un contrefort saillant (fig. 5).

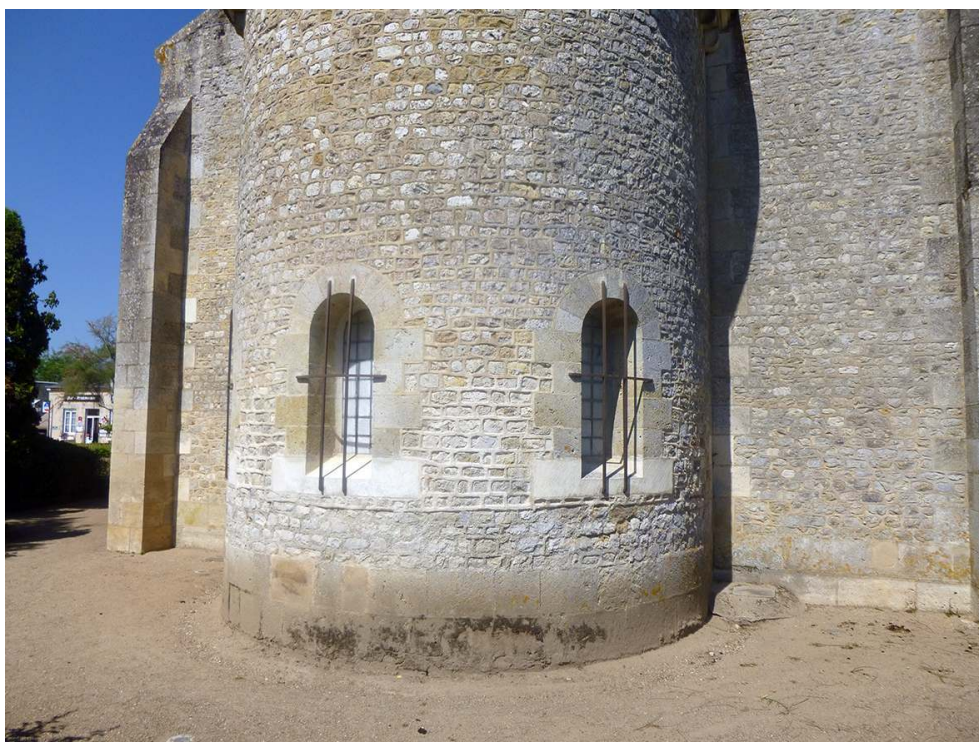
Fig. 9a – Vue du chevet

- 12 Les indices révélés à l'observation des trois baies de l'abside orientale tendent à démontrer qu'il s'agit là de restaurations datant très vraisemblablement du XIX^e siècle. Les pierres d'appui en Calcaire de La Charité-sur-Loire, comme les blocs de moyen appareil constituant les encadrements, en Calcaire lacustre, portent des traces de layage fin très régulièrement orientées (fig. 9a et 9b).

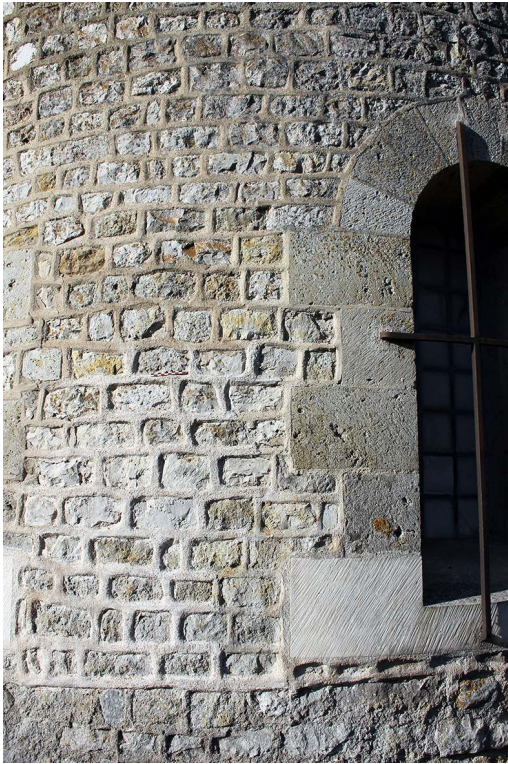
Fig. 9b – Chevet, détail des maçonneries d'une des baies orientales

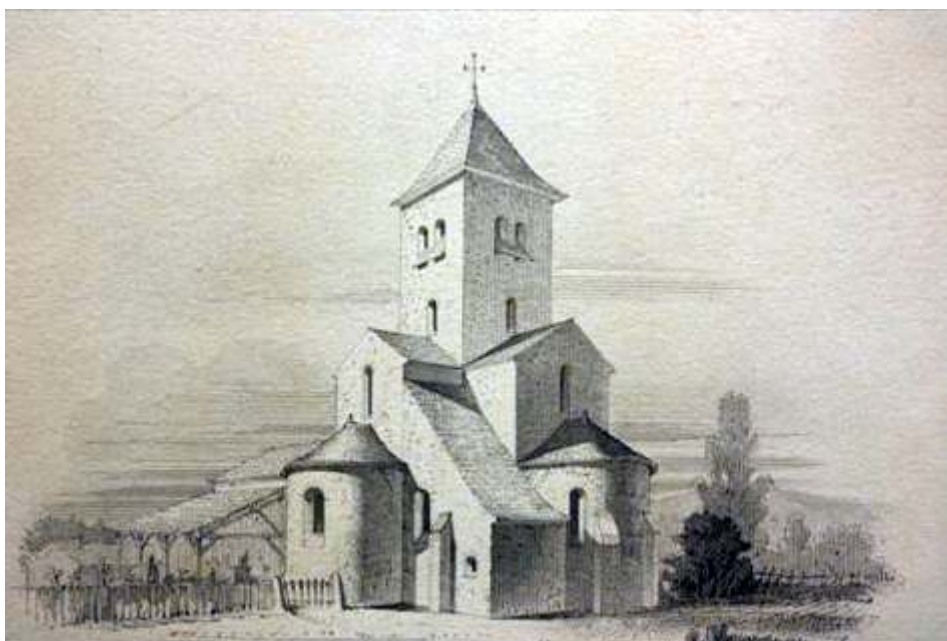
Fig. 10 – Représentation du chevet de l'église en 1841 par Albert Delton

- 13 Des traces d'outils identiques apparaissent dans les parties de la nef assurément construites au XIX^e siècle. Les joints rubanés des parements du chevet, associés à la mise en place des baies, semblent être en tous points identiques à ceux mis en œuvre sur les murs du porche sud, lesquels s'appuient sur le gouttereau sud de la nef, lui-même fortement repris au XIX^e siècle.
- 14 La confrontation de ces observations avec la gravure de 1841 (fig. 10) et, plus encore, avec les représentations des parements intérieurs avant restauration datées de 1873 (fig. 11) permet finalement de discuter de l'existence d'un système de baies romanes situé plus haut que les ouvertures actuelles.

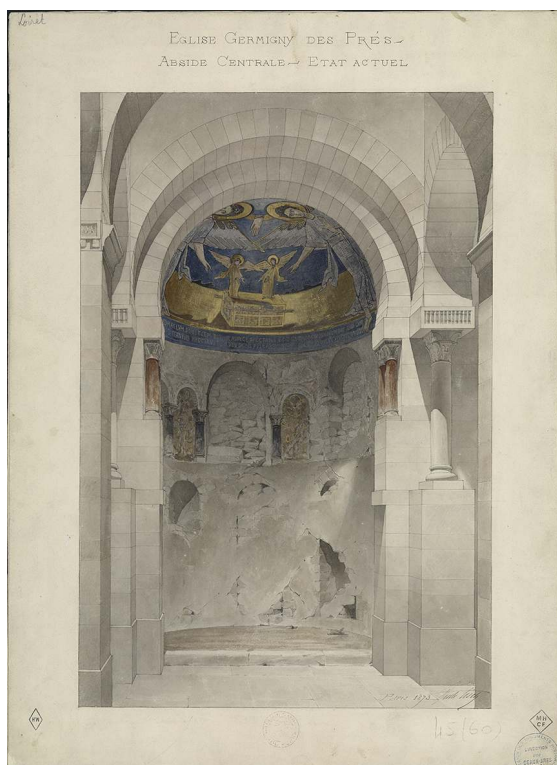
Fig. 11 – Abside intérieure avant la restauration de J. Lisch en 1873

- 15 On comprend, en effet, que les restaurations ici entreprises par Lisch ont consisté à reconstituer les arcatures aveugles carolingiennes, qui avaient été visiblement percées de

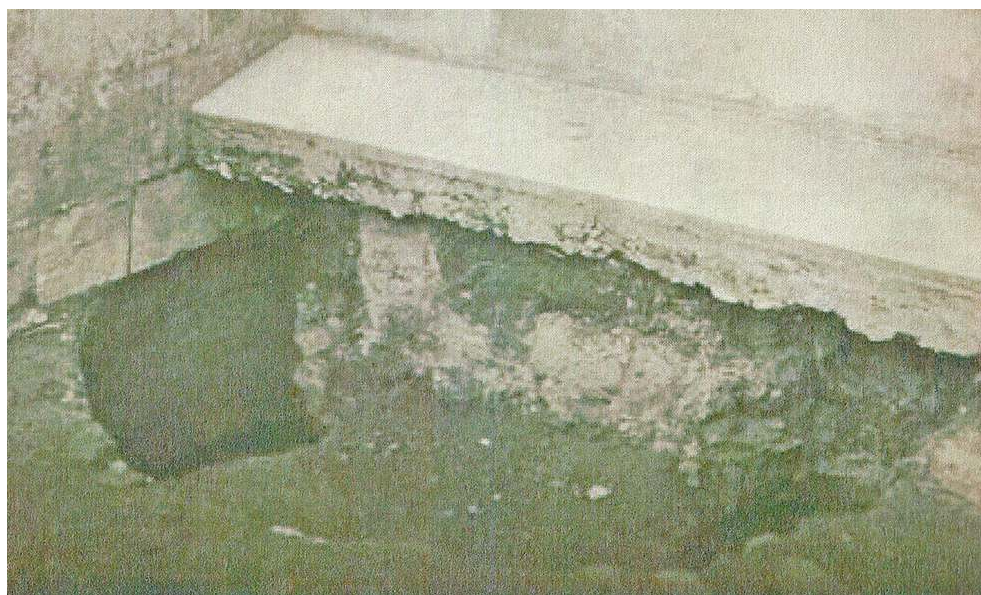
Fig. 12 – Vue de l'absidiole nord-est lors des fouilles de 1930

- 16 À l'extérieur, des mises en œuvre distinctes des blocs de moyen appareil constituant les contreforts et chaînages apparaissent évidentes. C'est particulièrement le cas au niveau des accroches des différentes absides où le moyen appareil apparaît continu ou alternant avec du petit appareil. La chaîne d'angle est ainsi continue au niveau de l'accroche de l'abside orientale et se poursuit sur toute la hauteur du pignon. Architecturalement, ce système correspond très clairement à la retombée de la voûte de la travée refaite au XIX^e siècle. De fait, les chaînes d'angles de l'abside orientale ont sans doute été complètement remaniées lors de ce chantier.
- 17 Les fouilles des années 1930, menées dans ce même secteur, ont laissé quelques clichés photographiques. L'un d'entre eux témoigne de l'existence primitive d'absidioles au nord et au sud de l'abside occidentale (fig. 12).

- 18 Ici, le parement intérieur de l'absidiole passe sous le parement extérieur de l'abside, qui, nous l'avons vu, fut totalement repris au XX^e siècle. En conséquence, il n'est pas possible, à travers la simple analyse de ces clichés, de déterminer si ce système d'absidioles appartient bien à l'état primitif du bâtiment.
- 19 Pour l'ensemble du chevet, les contreforts, les systèmes de chaînage, comme finalement l'ensemble des absides latérales, ont été très remaniés, sans doute lors des restaurations du XIX^e siècle. Dans ce cas, les blocs de moyen appareil, en Calcaire de la Charité, alternent systématiquement avec du petit appareil.
